Por: César Rodríguez Achútegui

## I. INTRODUCCIÓN

#### III. 1 Análisis de su emplazamiento y cobertura visual

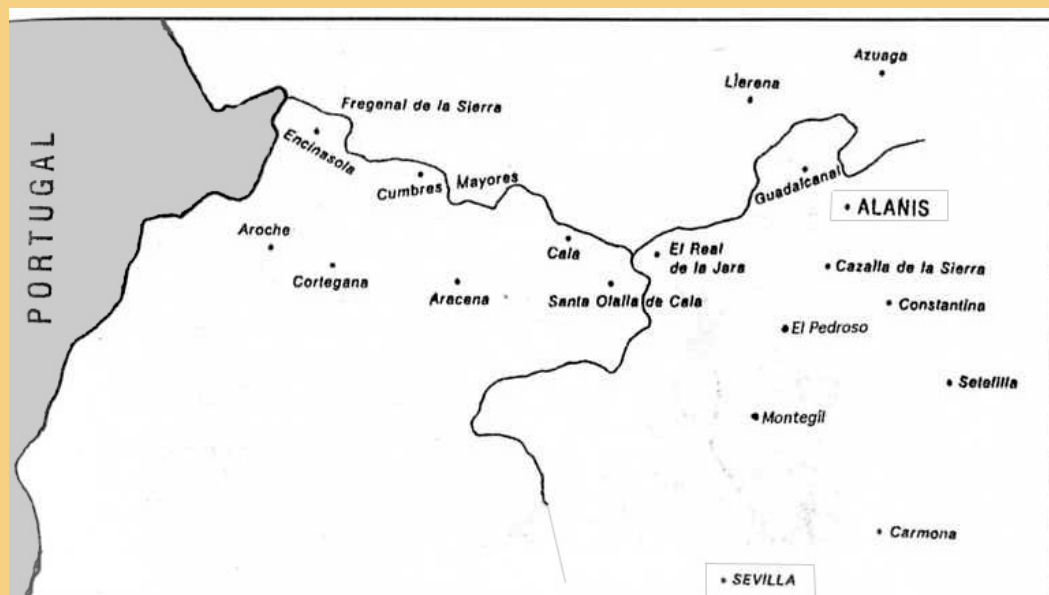
*Plano de la comarca con la situación de los principales castillos*

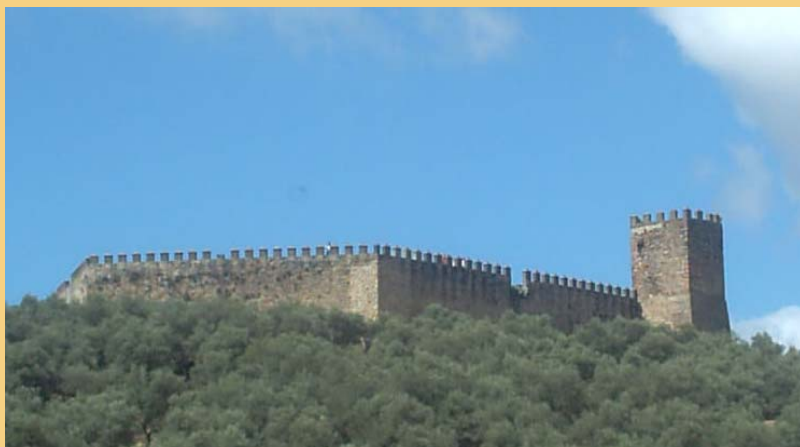
El castillo está construido en la cima de un pequeño cerro de 720 m. de altitud absoluta y unos 50 m. sobre el pueblo, que se extiende inmediatamente al Sur del mismo. El principal acceso al recinto desde el pueblo es por la calle Castillo para a la salida del mismo girar y acercarse por la ladera más suave del

cerro desde el Este. Este acceso es también el más probable en los siglos medievales, pues así si emboca el revellín que, como veremos protege la entrada.

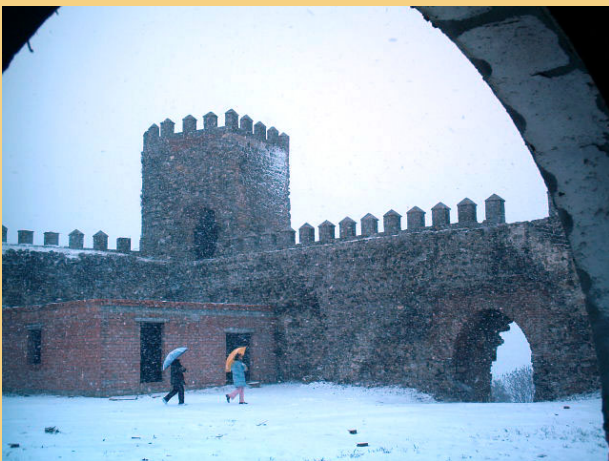
Los lienzos, de 2,10 m. de anchura, tienen una altura al exterior que oscila entre 7,70 m. y 8,80 m., y sobre la cota original del interior entre 6 m. y 7,50 m.

Sobre ellos discurre el camino de ronda que era descubierta, circundando completamente el recinto, con una anchura variable entre 1,40 m. y 2 m. En algunos puntos subsiste el parapeto en mampostería, de 60 cm. de anchura sobre el que se situaría el almenaje, hoy totalmente perdido y sustituido por una reciente y desgraciada restauración que ha colocado merlones de ladrillo y cemento, rematado en forma piramidal, sin duda imitando los de la muralla urbana de Sevilla (no olvidemos que el castillo pertenece al Ayuntamiento de la capital, que financió dicha restauración), lo cual es a toda luces impropio en una construcción de mampostería de piedra sin trabajar.

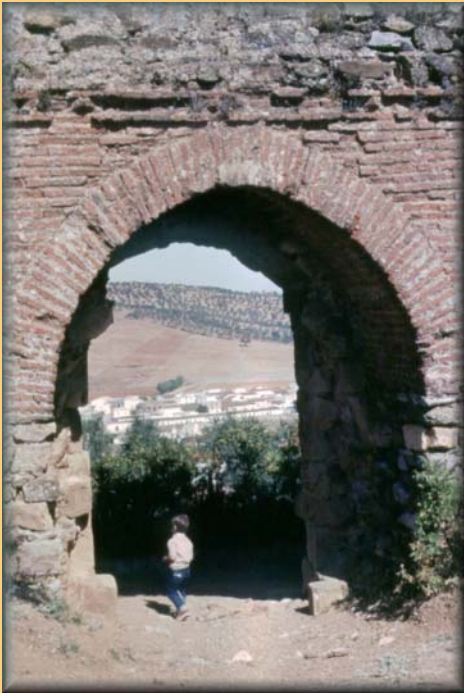
Se conservan sin embargo las dos quicaleras superiores a unos 3 m. de altura, y una de las inferiores sobre un sillar plano cuadrado que se adentra unos 30 cm. al interior del vano. En la pared Oeste de la entrada una oquedad rectangular, de 25 x 30 cm., acogería sin duda la tranca para cerrar la puerta.

Por los restos conservados se pueden reconstruir arqueológicamente como una portada en arenisca labrada, formando un arco de medio punto (ya que la bóveda del pasillo es de cañón). Esta portada se cerraría con una puerta de doble hoja (son cuatro las quicaleras) asegurada por una tranca.

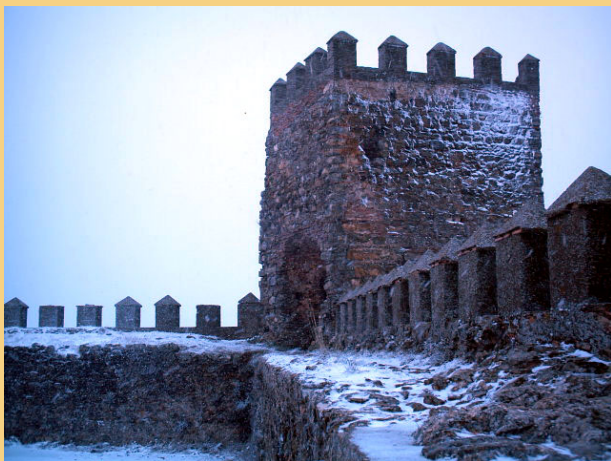
—Lienzos de muralla: están contruidos mediante dos muros de mampostería encerrando un núcleo de tierra apisonada.

La mampostería de los muros es de piedra del lugar, fundamentalmente caliza, con bloques sin labrar, sólo muy someramente tallados para lograr tamaños y formas irregulares pero adecuados a la construcción de los muros. En algunas zonas se disponen de forma inclinada creando un "pseudospicatum" para regularizar la construcción. Tan sólo en las esquinas se disponen sillares labrados. En cuanto al núcleo es de tierra apisonada con pequeñas piedras en tongadas separadas por hiladas horizontales de argamasa para regularizar y atar ambos muros.
