**CASTILLO DE ALANÍS**  
**(Siglo XIV)**

## El castillo de Alanís

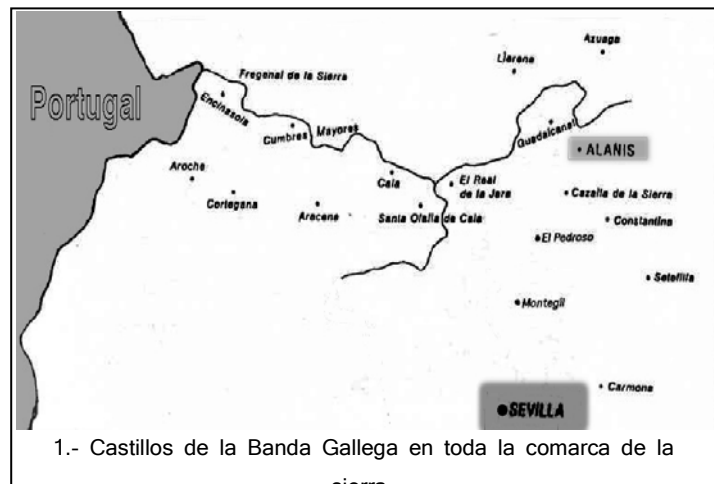
Se construyó por el Concejo del Reino de Sevilla para prevenir una posible invasión de Portugal por el Norte, dadas las continuas querellas de los Tratámara con la monarquía de esa nación. También como puesto de control del territorio y de las vías de comunicación que se escalonaban hasta la gran urbe hispalense. Formaba parte de la ampliación de la llamada Banda Gallega (imagen 1).

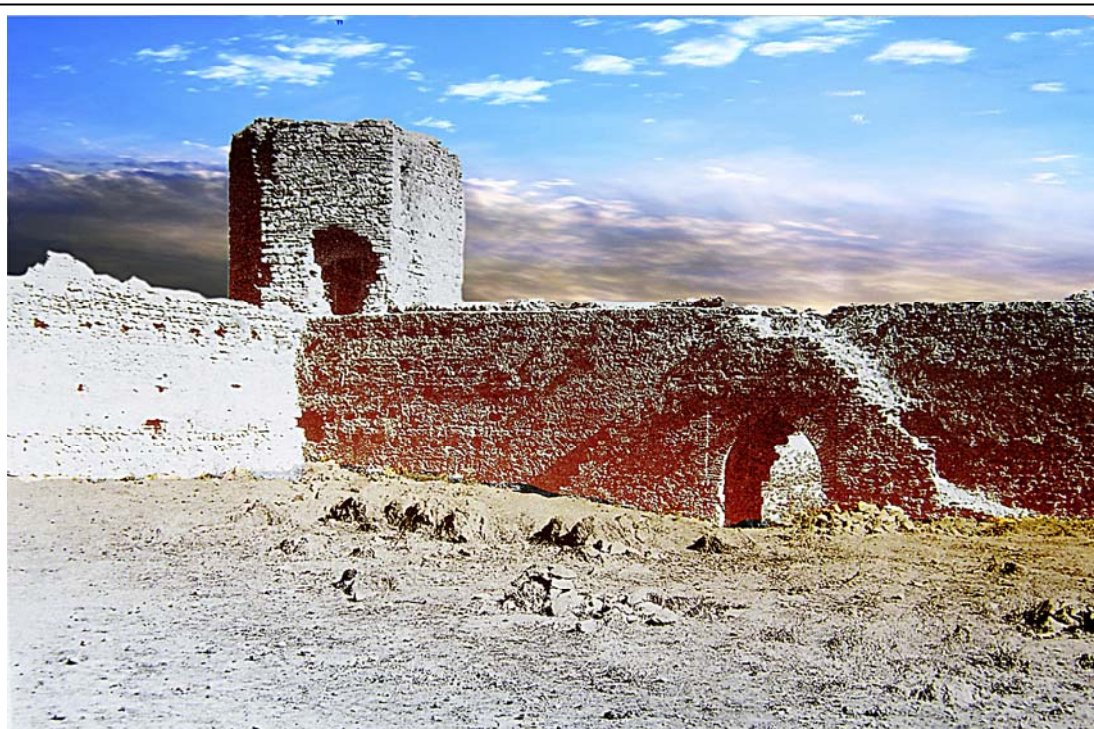
2.- Castillo de Alanís en la década de 1930.

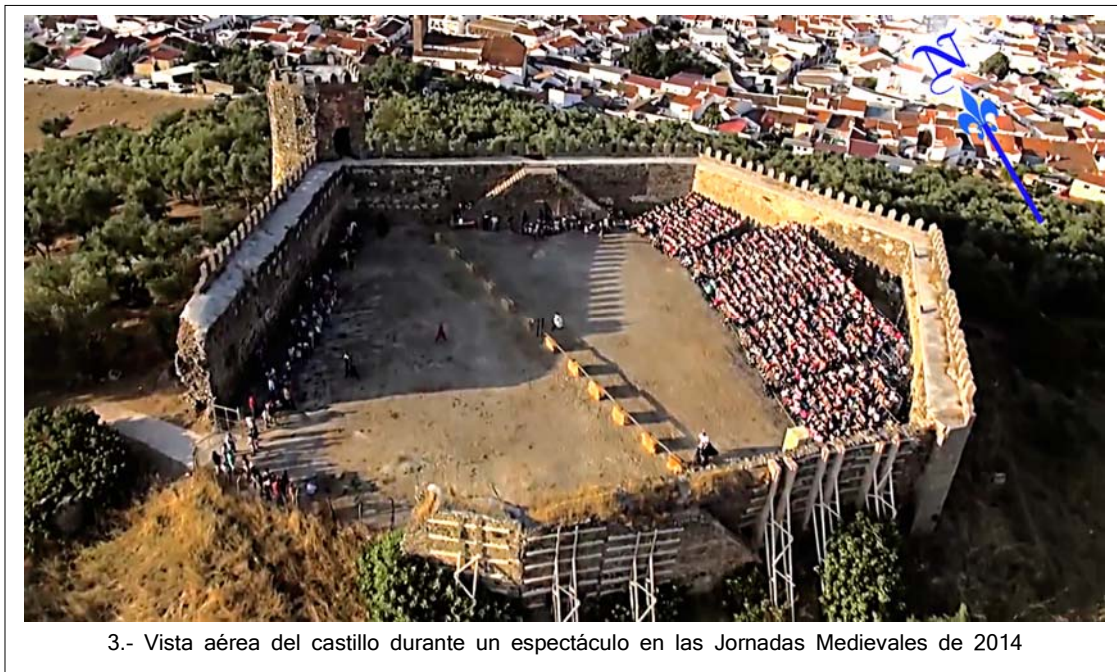
3.- Vista aérea del castillo durante un espectáculo en las Jornadas Medievales de 2014

Está formado por un recinto hexagonal irregular, con lados que oscilan entre 38,20 m. el mayor y 22,65 m. el menor. Estos tienen una altura mínima de 6 m. por el interior y una máxima de 8,80 m. por el exterior. Está construido mediante dos muros de mampostería con un relleno de tierra apisonada entre ellos, dando unas murallas de 2,10 m de anchura. Sobre estas va el camino de ronda. En la antigüedad tenían un parapeto de mampostería de 60 cm de espesor, con una altura indeterminada, pues no ha llegado ningún trozo completo a estos tiempos. En el año 1967 se realizó sobre él una desgraciada restauración, construyendo unas almenas cuadradas, de bloques de hormigón terminadas en forma piramidal, en imitación de las antiguas murallas de Sevilla (imagen 3).

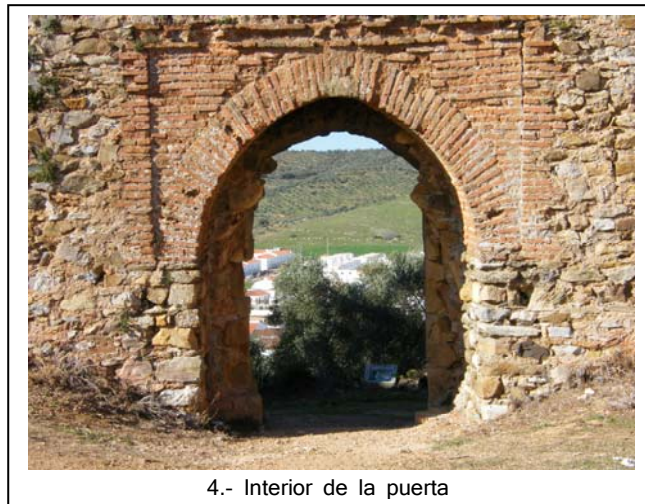
4.- Interior de la puerta

La puerta de entrada se sitúa en el paño Norte y mirando al pueblo. Esta realizada en piedra arenisca labrada y aunque hoy día está muy deteriorada todavía pueden verse tres de las cuatro quicialeras de una posible enorme puerta de doble hoja que seguro sería asegurada por una tranca cuya oquedad también se aprecia. Sobre ella y a la altura de la muralla, cuatro canes de piedra volados 45 cm, de un antiguo matacán de 2 m de anchura. En su trasdós y en el patio de armas, se encuentra una escalera a cada lado, que da acceso al camino de ronda de la muralla y que se apoya en una bóveda apuntada realizada en ladrillo y de construcción posterior.
